### Fastighetsuppgifter

Fastighetsbeteckning:  
Bergsåsen 9  
Fastighetsadress:  
Höjdgatan 13  
Postnummer:      Ort:  
856 31              Sundsvall  
Fastighetsägare:  
Nils & Åsa Nilsson

| 2026-08-19 | 2028-08-19 |

## Byggnadsinformation

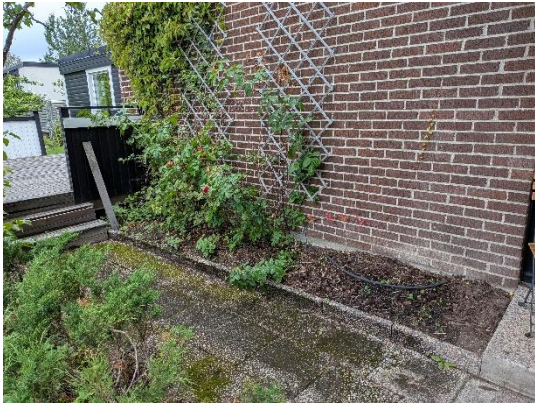
| <b>Markförhållanden</b> | <ul style="list-style-type: none"><li>- Växtlighet förekommer i anslutning till grundmur/fasad. Rekommendationen är att marken närmast huset bör vara fri från vegetation.</li><li>- Delar av utvändig mur vid trappuppgång lutar.</li></ul> |

Växtlighet i anslutning till grundmur/fasad.

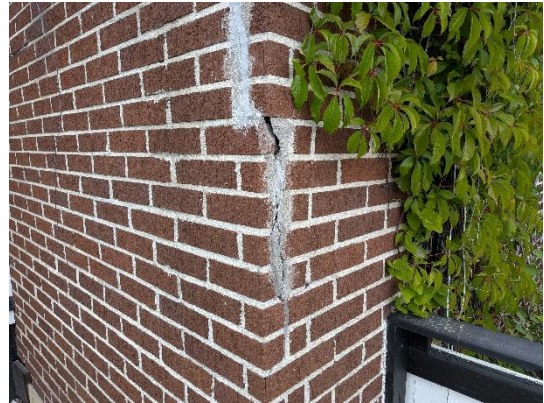
| <b>Fasad</b> | <ul style="list-style-type: none"><li>- Farstukvist mot baksidan har ett underhållsbehov då partier med röta noteras på stolar/regelverk.</li><li>- Sprickor noteras i tegelfasad, dessa bör hållas under uppsikt och vid förändring kontrolleras av fackman.</li></ul> |

Spricka tegelfasad.

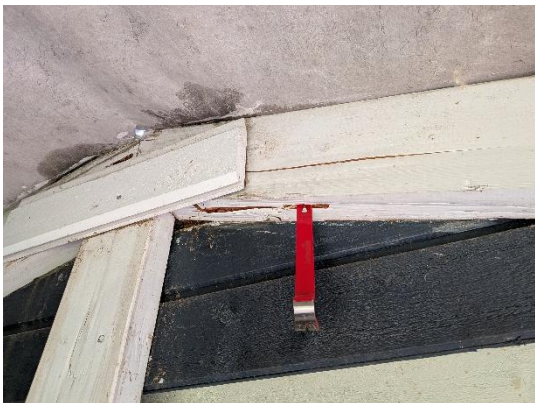
Farstukvist.

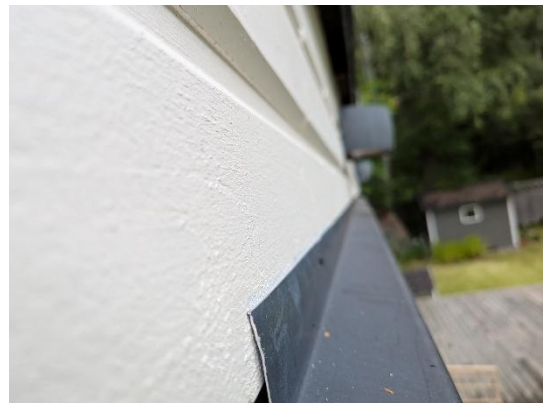
Droppbleck ovanför fönster.

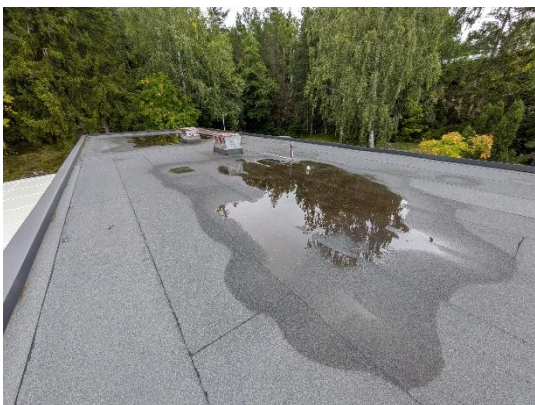
| <b>Yttertak</b> | <p>(Ingen bedömning har kunnat utföras på garagetaket då denna del ej är besiktningsbar, detta då ovanliggande del utgör altangolv.)</p> <ul style="list-style-type: none"> <li>- Yttertaket är låglutande, se riskanalys.</li> <li>- Mindre glipa noteras vid takgenomföring, denna bör tätas för att förhindra inläckage.</li> </ul> |

Översiktsbild yttertak.

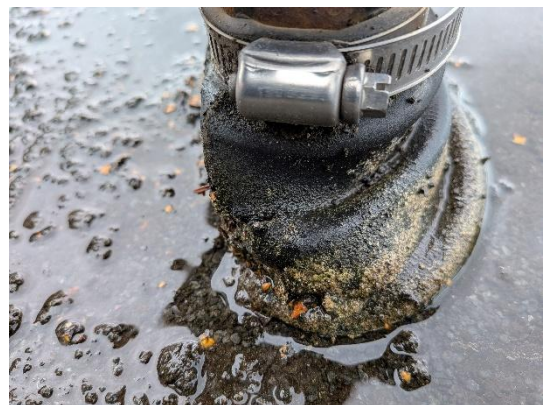
Glipa vid genomföring.

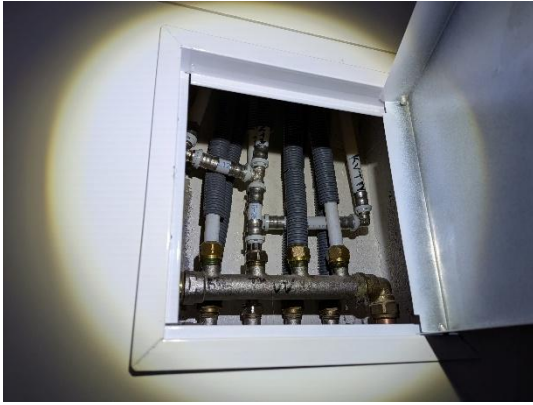
| <b>Badrum</b> | <ul style="list-style-type: none"> <li>- Tappvatteninstallationer är monterade i schakt utan tätskikt, fuktlarm bör installeras för att i tidigt skede upptäcka ett eventuellt läckage.</li> <li>- Mindre partier med bomljud noteras.</li> <li>- Fix/fog är applicerat under klinkerram, vilket gör att tätskiktsanslutning mot golvbrunnar ej är besiktningsbar.</li> <li>- Golvbrunnen under badkaret är ej besiktningsbar.</li> </ul> |

Tappvatteninstallationer i schakt.

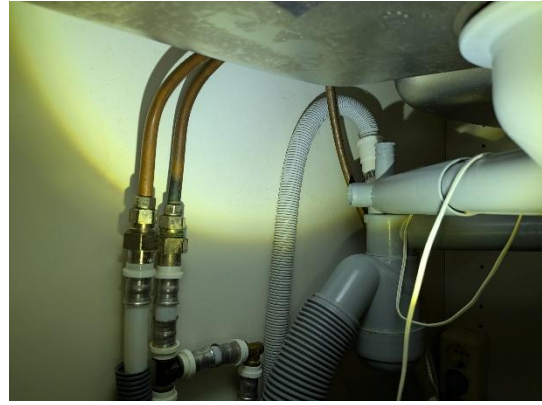
| <b>Kök</b> | <ul style="list-style-type: none"> <li>- Fuktskydd/fuktlarm saknas under kyl/frys, bör monteras för att i ett tidigt skede upptäcka om framtida läckage uppstår.</li> <li>- Rör genomföring i diskbänksskåp bör tätas mot underliggande fuktskydd.</li> <li>- Avloppsslang till diskmaskinen är ej förankrad i vägg eller skåp, bör monteras fast för att undvika att slangen släpper och fuktskada uppstår.</li> <li>- Spalt under sparksockel saknas framför diskmaskin, vilket innebär att läckage i vissa fall ev. inte kan upptäckas i tid.</li> </ul> |

Avloppsslang diskmaskin.

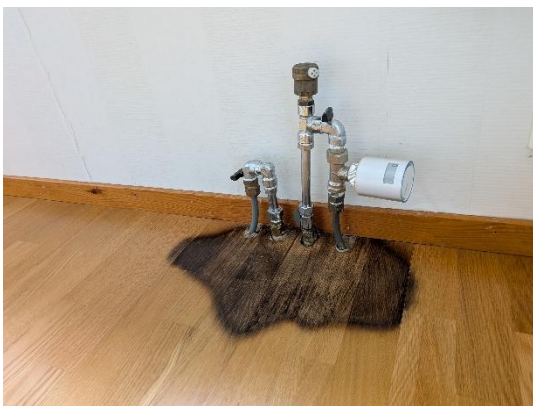
| <b>Sovrum 1</b> | <ul style="list-style-type: none"> <li>- Vid golvvärmeinstallation noteras missfärgningar på golv. Stickprovsmässig fuktindikering har utförts utan att några förhöjda fuktvärden uppmättes. Installation bör dock kontrolleras för att förhindra framtida läckage.</li> </ul> |

Missfärgning på golv i sovrum.

Vid en eventuell framtida renovering av sovrummen bör möjligheten ses över att montera golvvärmeinstallationer i fördelarskåp för att minimera risken för fuktskador.

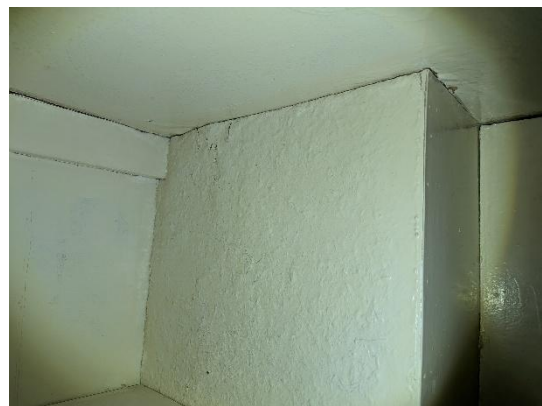
| <b>Sovrum 5</b> | - Formförändringar noteras på schakt i garderob. Vid stickprovsmätning uppmättes inga förhöjda fuktvärden, men bör kontrolleras regelbundet för att utesluta pågående läckage. |

Formförändring på schakt i garderob.
